Zweiter Frühling

Kaum zu glauben – aber dieser herrliche Garten-Pool ist die Wiedergeburt eines alten Beckens aus den 1970er-Jahren, das bereits zugeschüttet war.

Sanieren statt Planieren

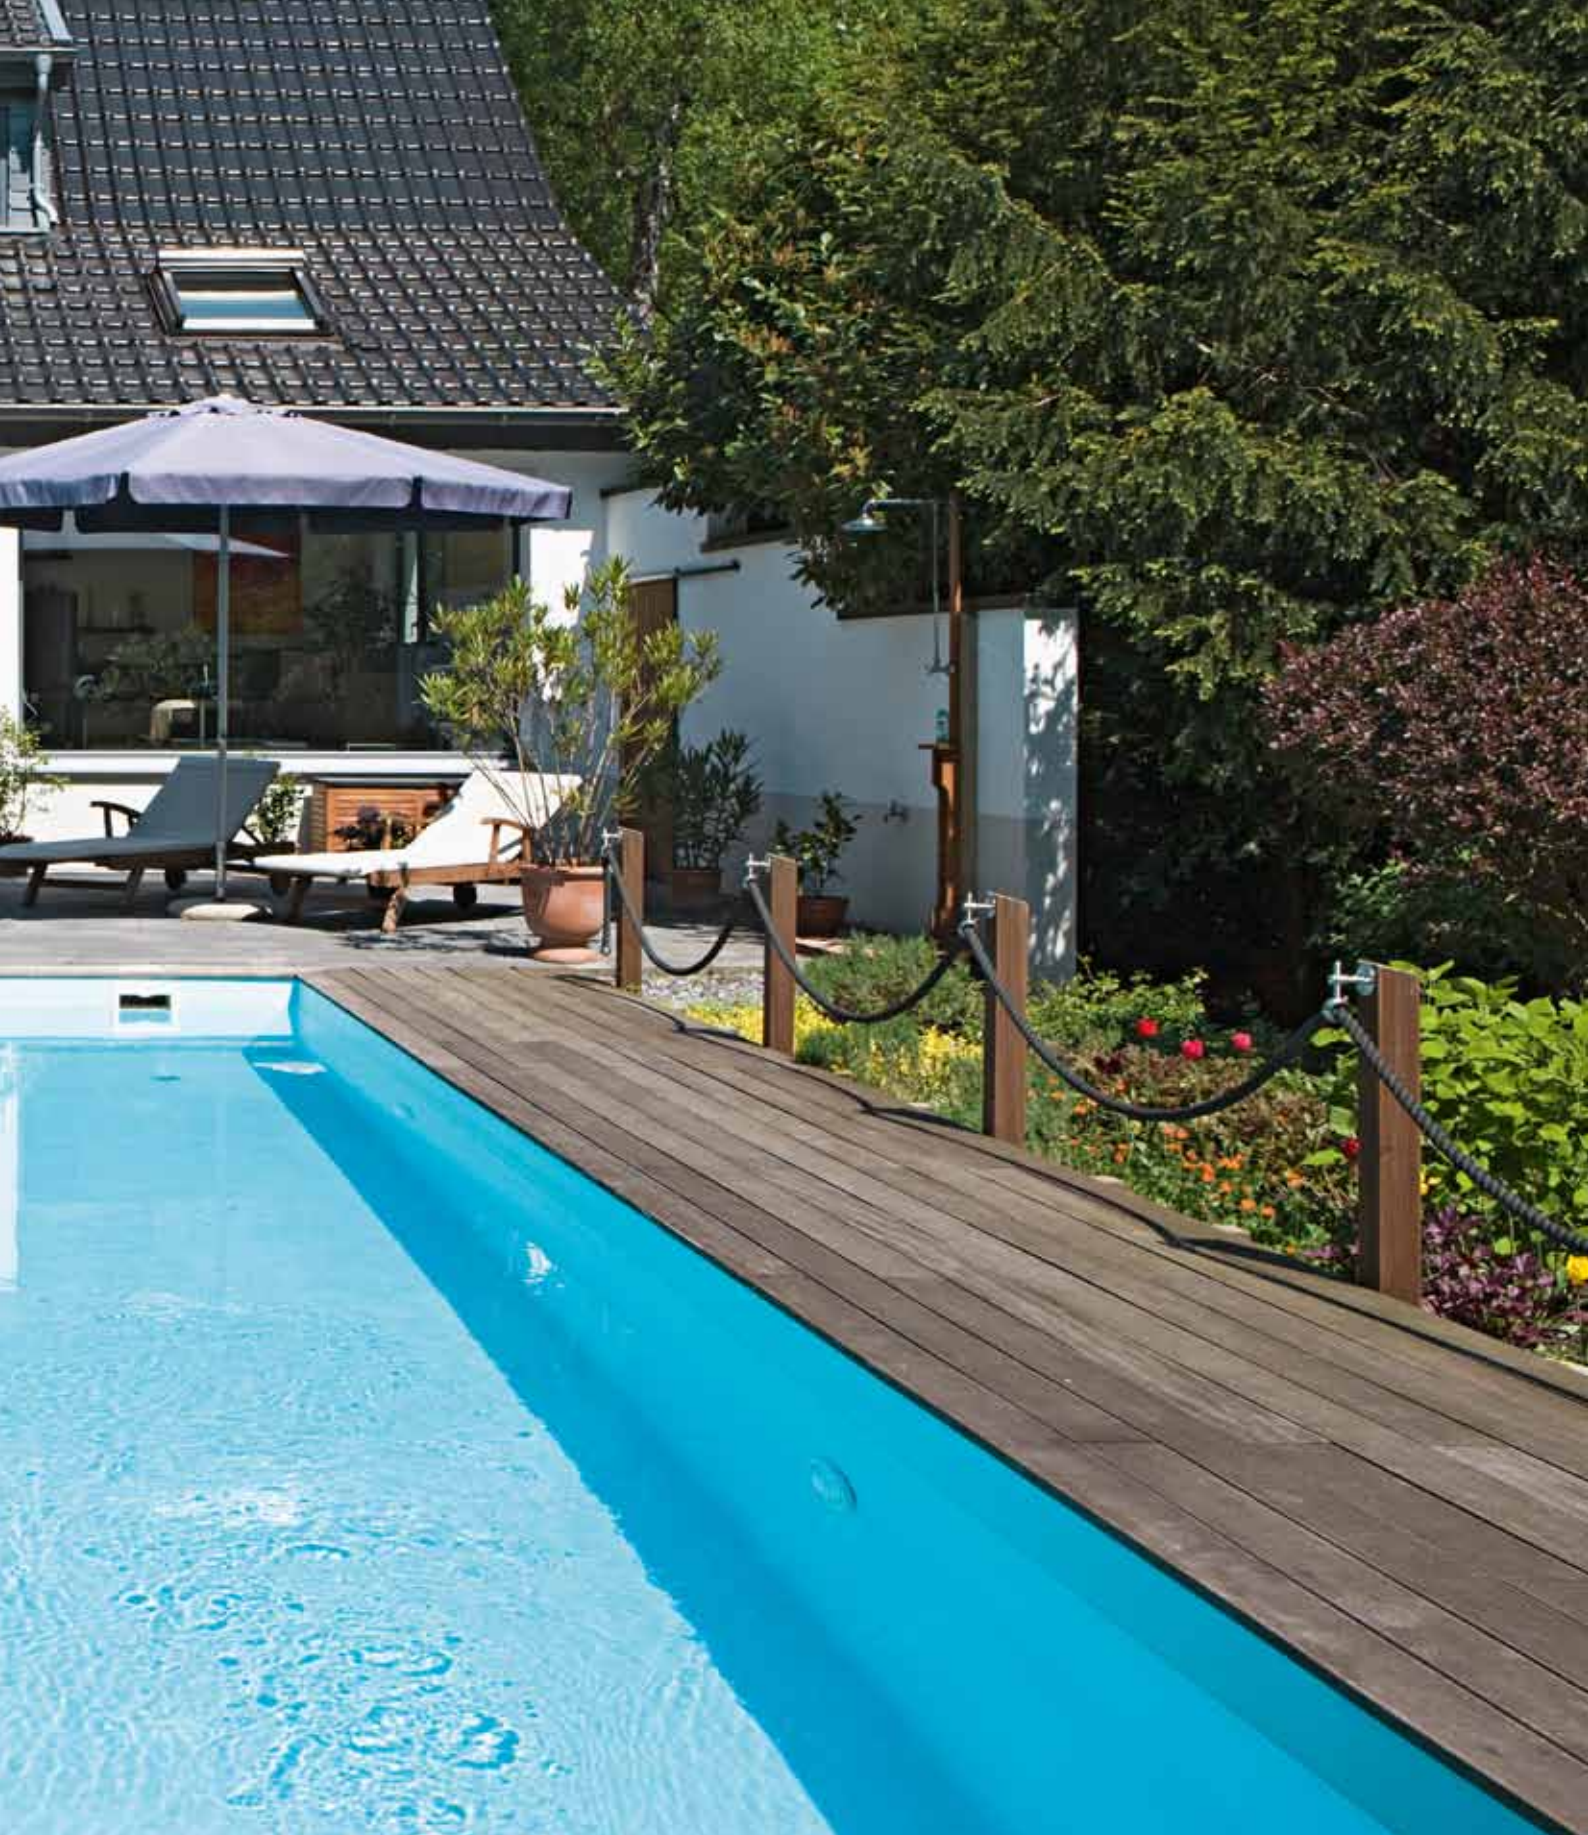
Sowohl das Haus als auch der Garten-Pool erstrahlen nach der grundlegenden Sanierung in neuem Glanz. Als optische Brücke zwischen Hausterrasse und Pool dient die komplett umlaufende Umrandung aus Bangkirai-Holz, die den Beckenkopf abdeckt.

So wurde aus dem geplanten Pool-Neubau kurz entschlossen eine professionelle Sanierung dieses alten Beckens. Der Schwimmbadbauer legte das Becken zuerst vollständig frei und betonerte anschließend das fehlende Stück des Beckenkopfes auf. Außerdem installierte er nachträglich eine dreistufige Einstiegstreppe an der Vorderseite. Zu guter Letzt versah er das Becken mit neuen Einbauteilen, kleidete Becken und Treppe mit hellblauer Schwimmbadfolie aus und installierte eine Unterflur-Rollladenabdeckung.

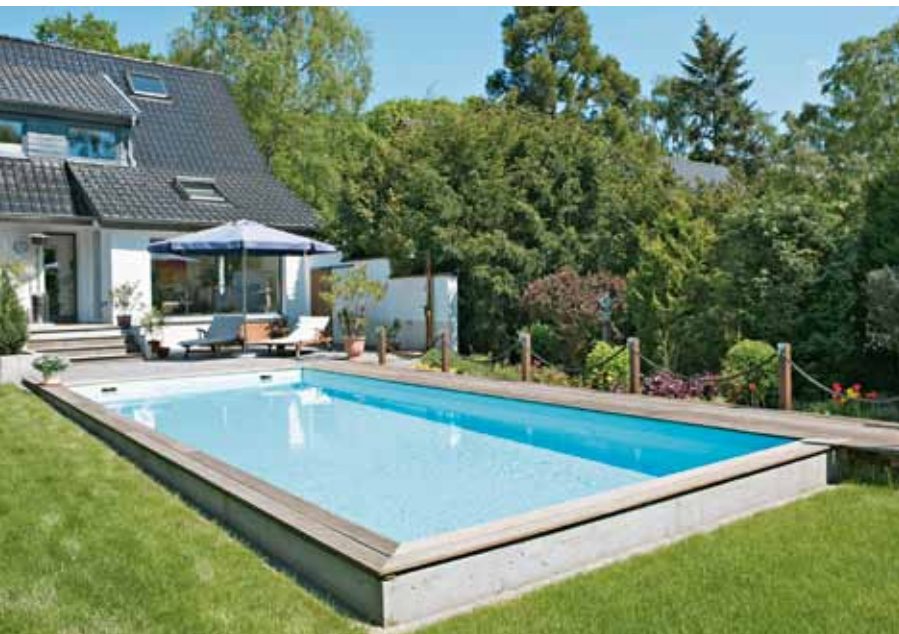
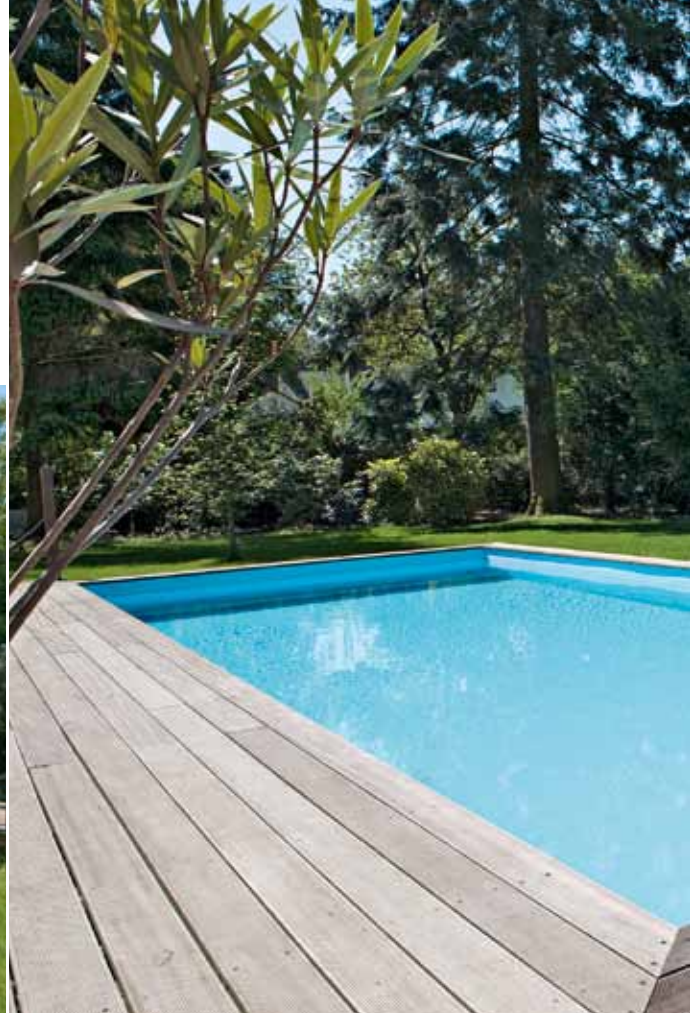
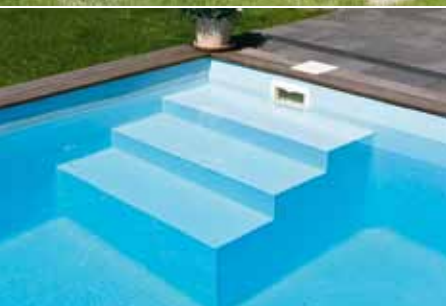
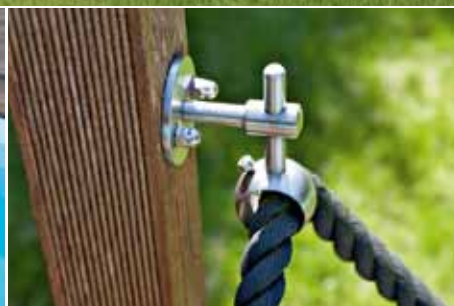
Der Holzsteg und die Beckenumrandung aus dem gleichen Material kaschieren geschickt das Gefälle des Grundstücks.

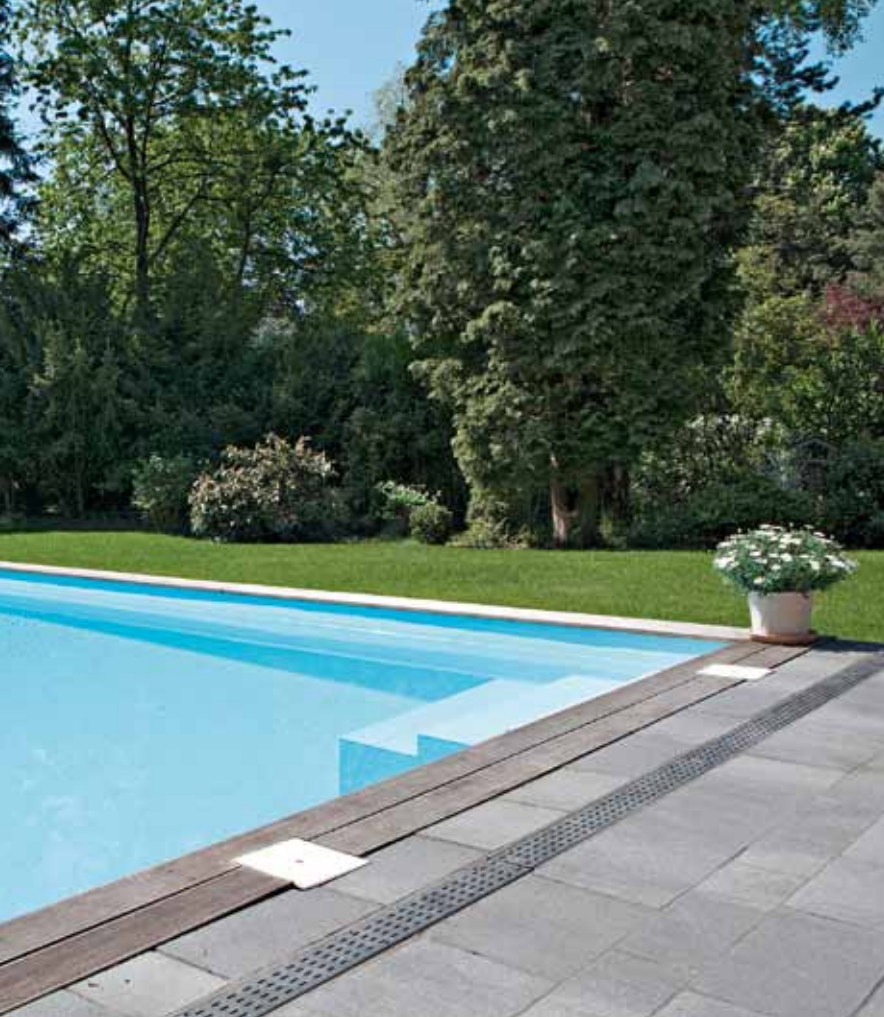
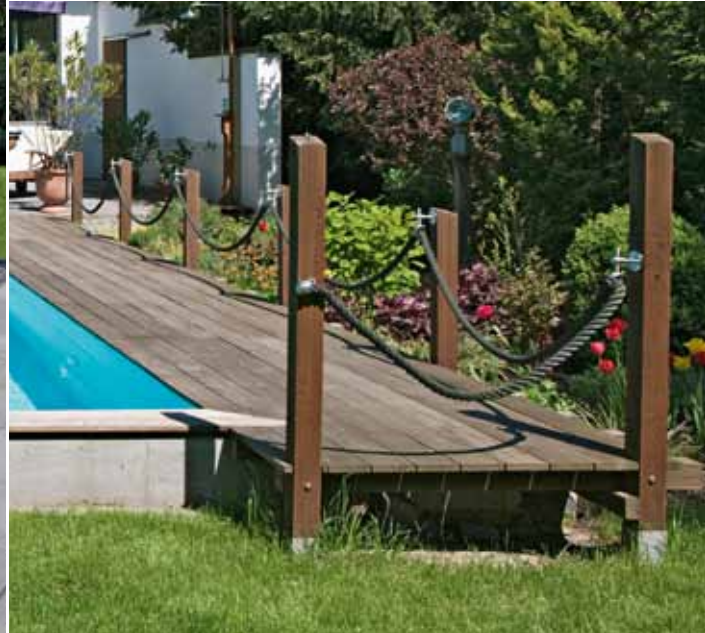
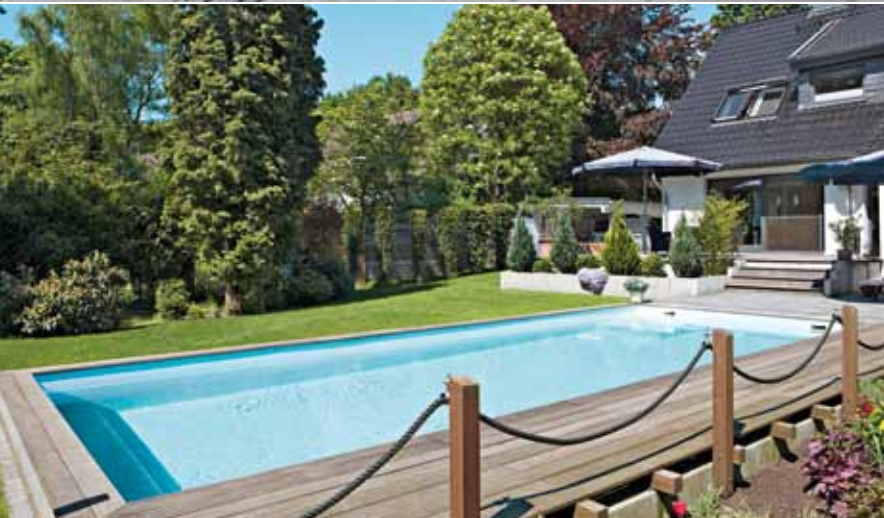
Als optische Abgrenzung zum Garten dient ein zwischen Holzsäulen lose gespanntes Tau, das der ganzen Anlage zudem eine maritime Anmutung verleiht.

Nettes optisches Detail: Als Abgrenzung zum Garten montierte der Schwimmbadbauer auf der einen Längsseite des Beckens schlanke Holzsäulen, die mit einem lose gespannten Tau im Stile einer Bootsreling miteinander verbunden sind. Das verleiht der gesamten Pool-Anlage auf elegante Weise einen maritimen Touch.
